## Ficha Técnica

### PERFIL LAMA MARIOLA 125 Y 200

#### **CARACTERÍSTICAS:**

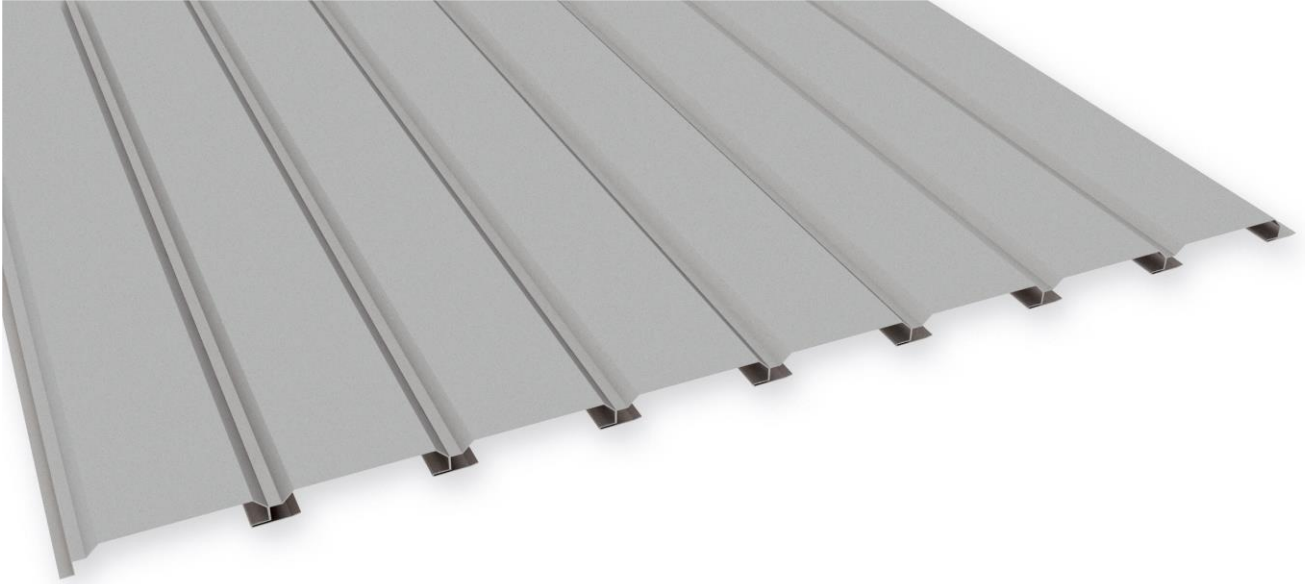
Perfil LAMA de chapa de acero estructural conformado en frío de alta calidad.

Fabricado en espesor 0,6 y 0,8 mm de chapa permite un eficaz cerramiento tanto en exteriores como en interiores.

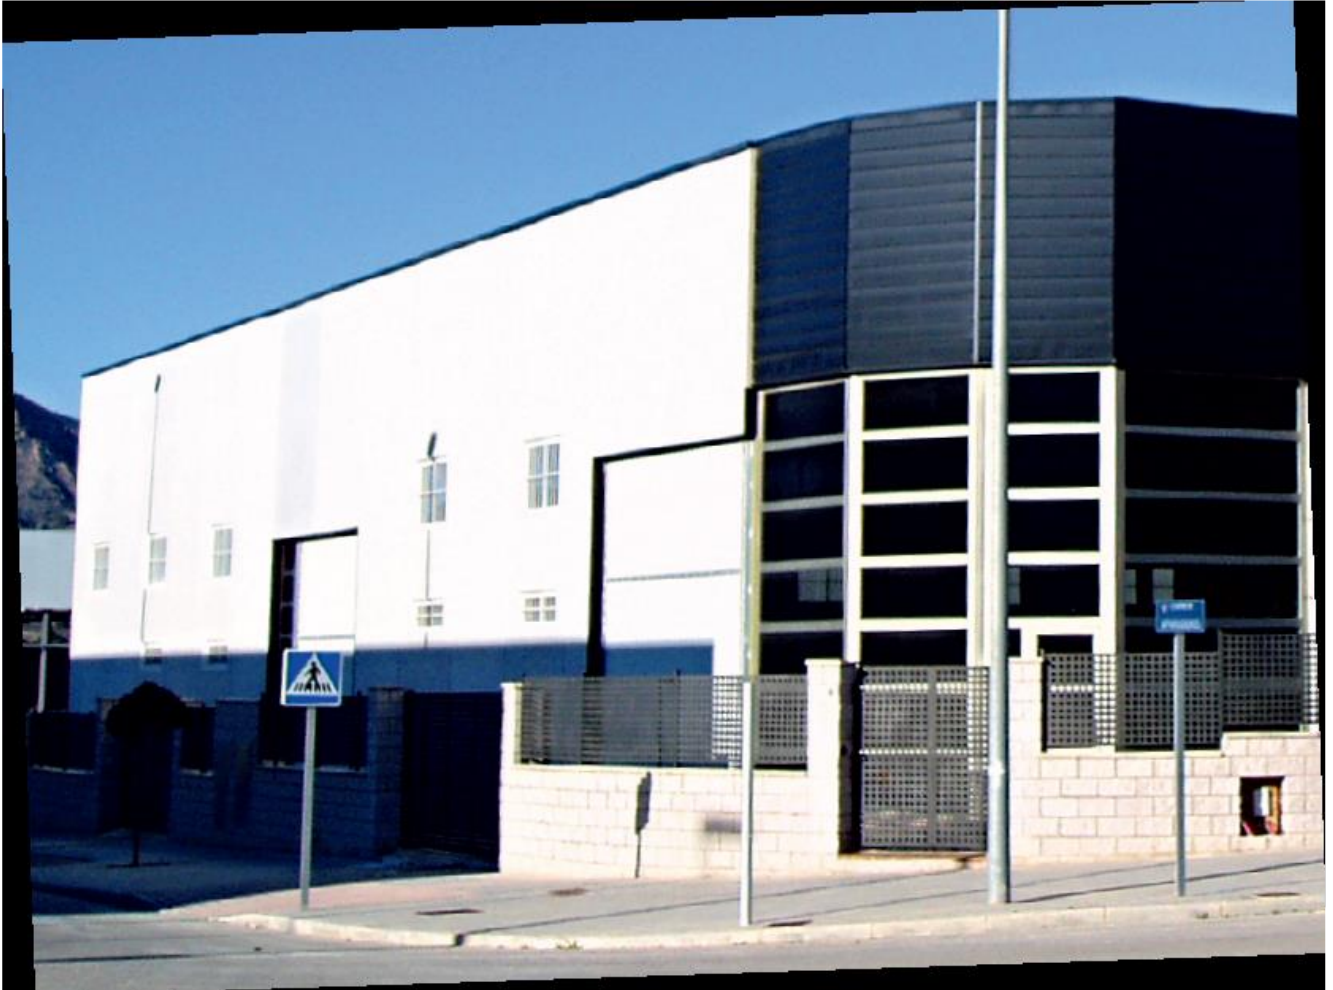
Fabricación de puertas, fachadas arquitectónicas, fachadas sándwich, decoración de interiores y exteriores, rehabilitación de fachadas, falsos techos.

El sistema de anclaje de la lama permite una rápida y fácil colocación, reduciendo los tiempos de montaje.
